## KONSUL OLSSONS MAGASIN.

EN DOKUMENTATION.

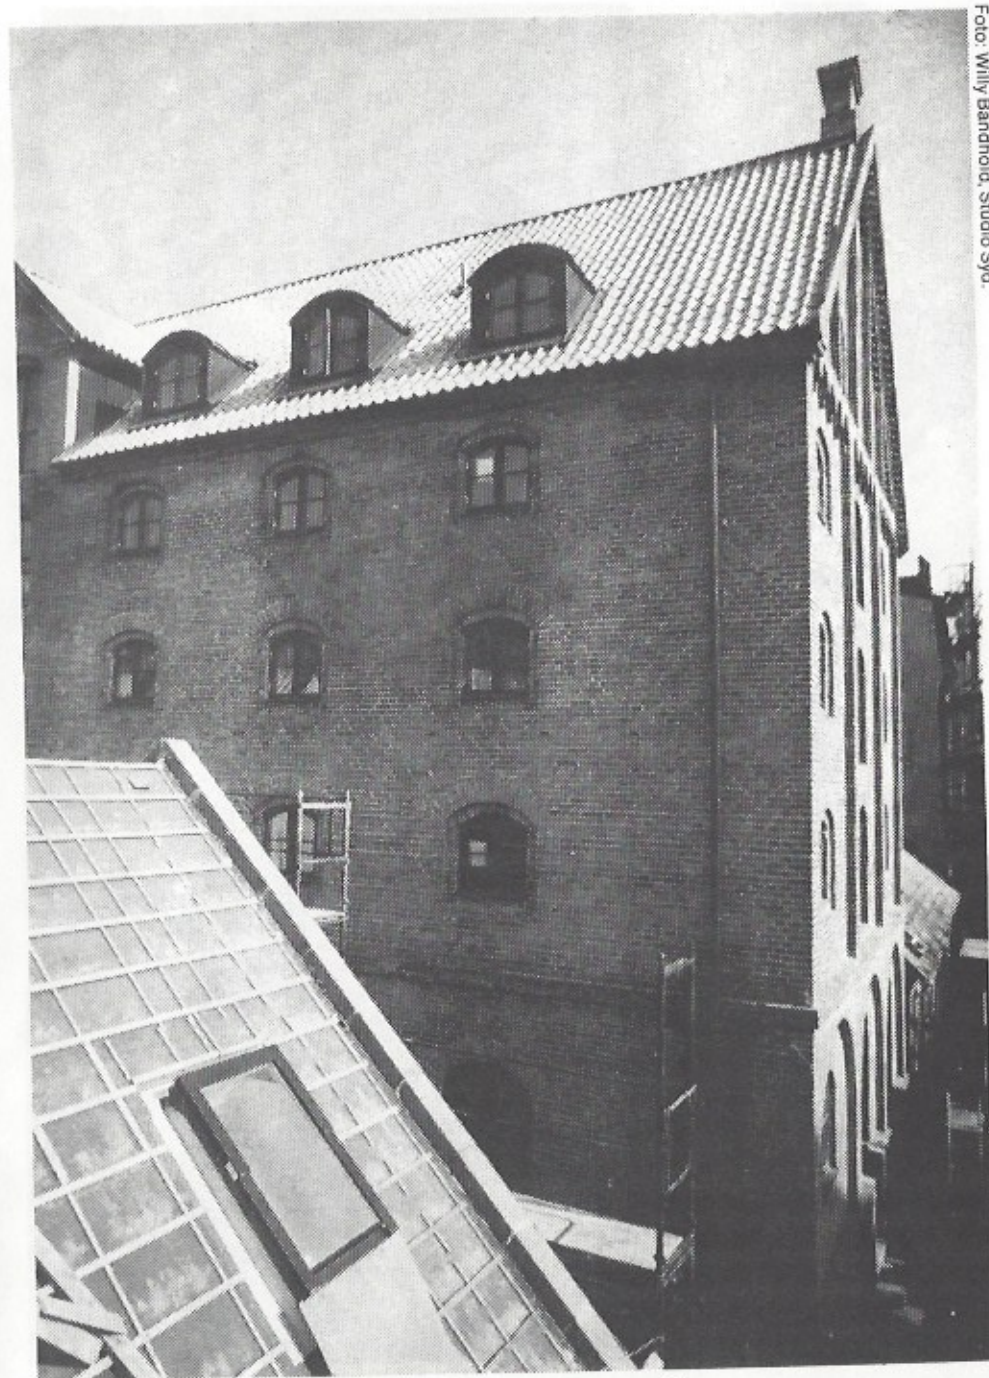
Vid renoveringen har takkuporna från 1800-talet åter kommit på plats.

Utgångspunkterna var att hela byggnaden skulle inredas med bostäder. I västra gaveln skulle dock den ursprungliga magasinsinteriören hållas kvar i en lokal. Exteriören skulle bibehållas och återställas där senare mindre förändringar gjorts. Takkupor skulle få uppföras. Sådana fanns på huset på 1800-talet. I öster fick huset kortas genom att en senare gjord förlängning revs.

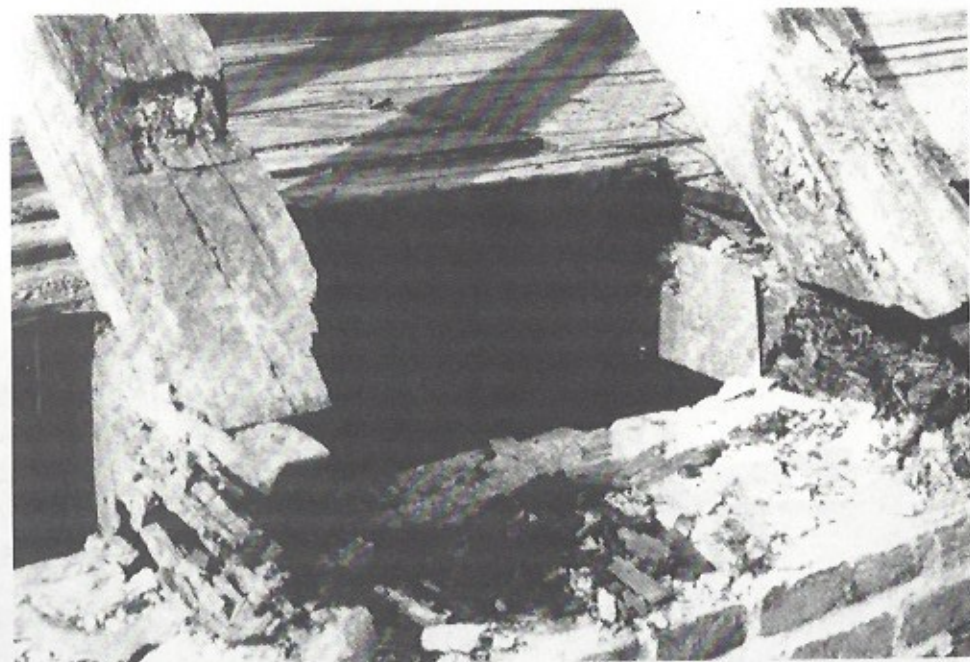
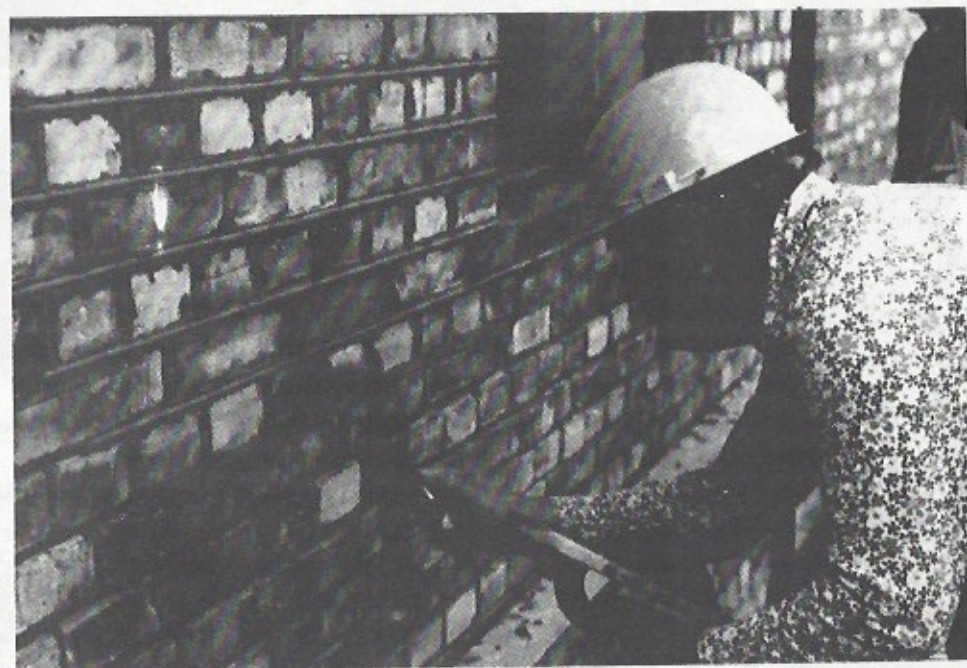
Övre bilden visar de förstörda takstolarna.  
Den undre visar den konvexa fogstrykningen.

Några exempel kan framhållas. Byggnadens ursprungligen konvexa fogstrykning har rekonstruerats på den nyuppförda östra gaveln, som är minst utsatt för väder och vind. Tidens tand har gnagt fogarna på husets övriga fasader släta. Öppningsbara luckor täckte från början muröppningarna, som senare försågs med fönsterglas. Fönsteröppningarna till lokalen, som inretts mot Kullagatan, har nu åter försetts med fungerande luckor. Gavelkanterna är avtäckta med blyplåt, som är mjukare och följsammare än industrilackerad plåt och som inte ger solreflexer. Sockelsprånget är avtäckat med bruk på det gamla viset. Runt fönster- och dörrkarmar har lagts fogbruk och inte modern fogmassa. Takfallen är ostörda av ventilationsrör och fläktar. De gamla skorstenarna pryder nacken och en tunn takfot har åstadkommits genom att takluftningen lagts innanför den yttersta pannraden. De tegelfärgade ventilerna, som ersätter en sten under varje fönster, syns knappast om man inte koncentrerar blicken på dem. I interiören är den bärande trästommen till stor del synlig och den brandhårdiga blanka lack, som måste fäcka trästommen, har mattats genom extra strykningar.

översta bjälklaget, men där fungerade bjälkarna även som underarm för takstolarna. Samtliga takstolar (högben med hanbjälke) lyftes ned med kran till en anläggning på mark för att riktas upp och förstärkas vid takfot där rötskadorna var störst.

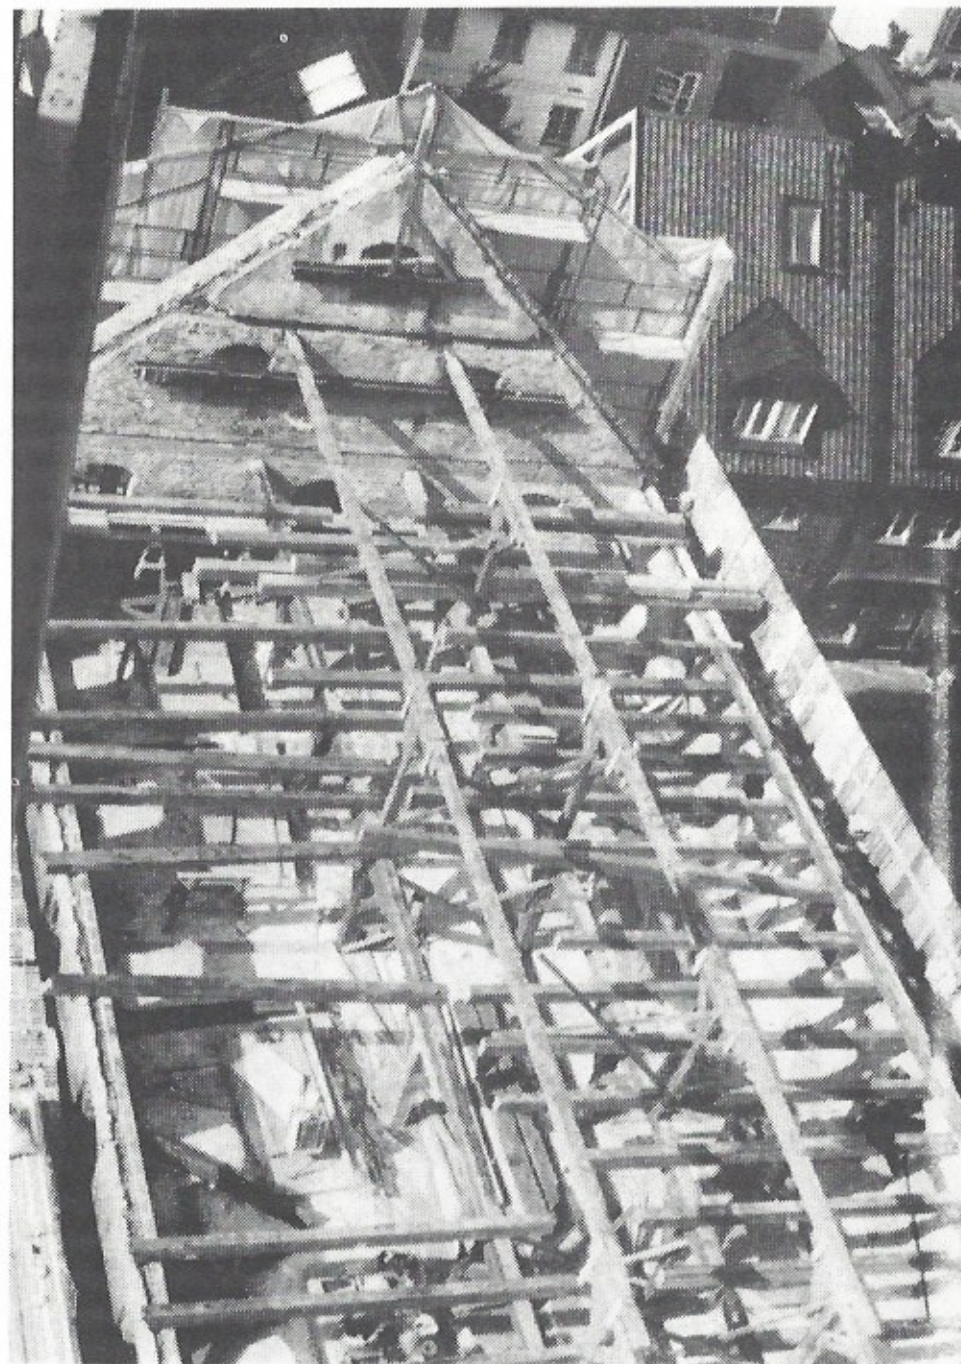
Ombyggnaden startade med att hela taket på Magasinet fick rivas.

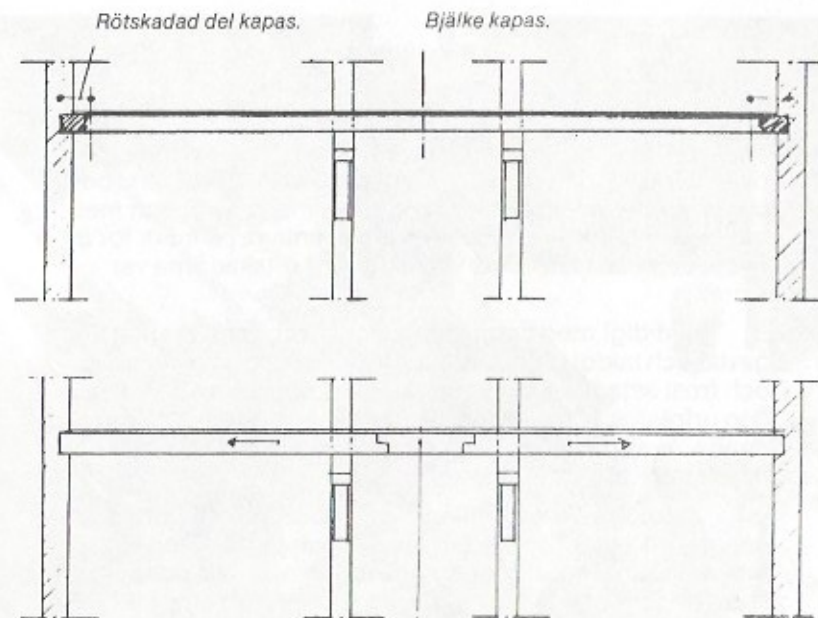
Bjälkarna föres ut i murverket och en ny del ligger mellan primärbalkarna.

I stort sett fick samtliga bjälkar kapas av cirka 30 cm från insida yttervägg. Sedan kapades bjälken mitt emellan primärbalkarna, därefter fördes det friska virket ut i murverket samt en ny bit fälldes i. Denna metodik användes även på

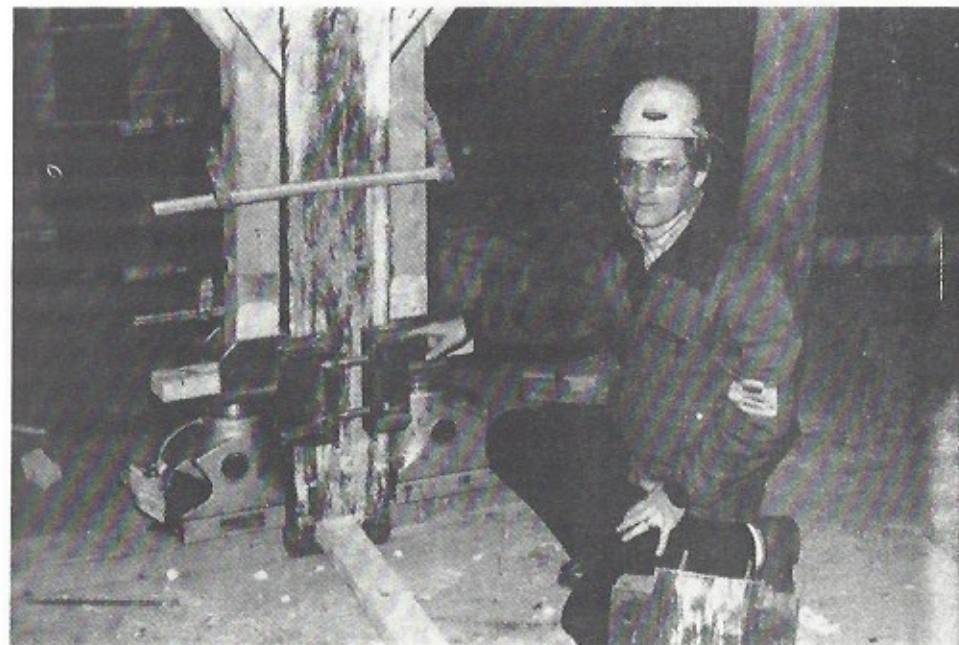
Övre bilden visar hur de rötskadade bjälklagen reparerades. Undre hur avvägningen av bjälklagen gjordes.

Under tiden gjordes en omfattande kartläggning av den bärande trästommens kondition och då kunde konstateras att samtliga upplag i murverk var kraftigt angripna av röta. Vidare gjordes avvägningar av de olika bjälklagen och största avvikelserna var 16 cm. Dessa stora avvikelser berodde på att många ingrepp gjorts i den bärande stommen under de olika användningar huset haft under årens lopp. Vad som stod klart var att mycket timmer i grova dimensioner behövdes för att ersätta rötskadade och borttagna virkesdelar. Ungefär samtidigt revs ett gammalt magasin i Höganäs hamn och där fanns timmer med dimensioner lika de som behövdes.

När tillstånd erhöles och ombyggnadsarbetena kunde påbörjas var första åtgärden att rikta den bärande stommen genom en kombination av att lyfta vissa delar och sänka andra. Samtidigt kompletterades med timmer där sådant saknades samt ersattes rötskadad. Golv i bottenvåningen gjordes som platta på mark med mineralullsisolering. På bjälklagen uppåt i magasinsdelen gjordes pågjutning med minimum 5 cm (ur ljudisoleringssynpunkt) och maximum 8 cm (av hållfasthetsskäl).

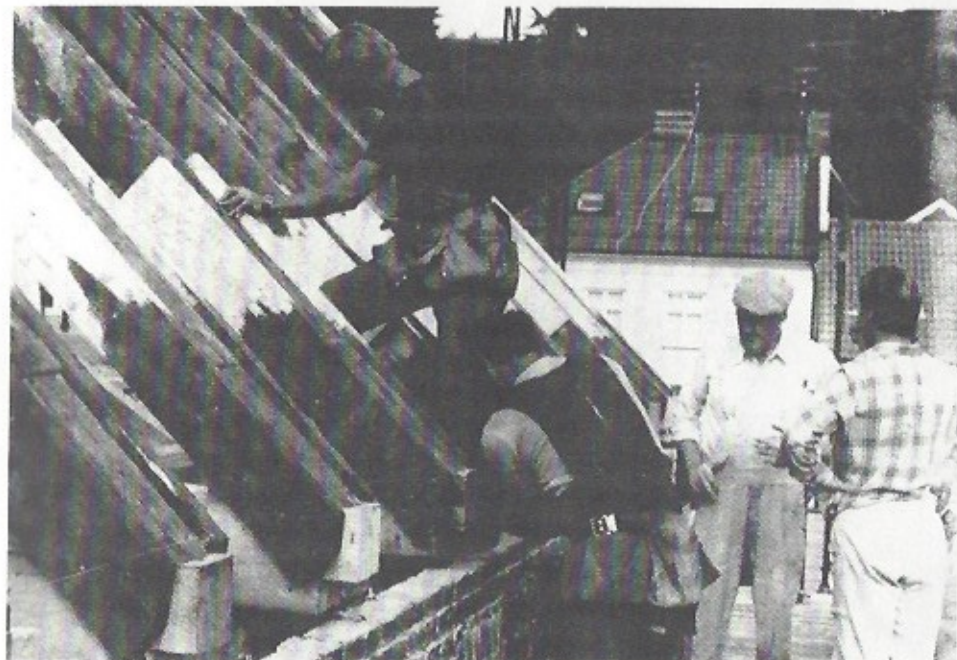
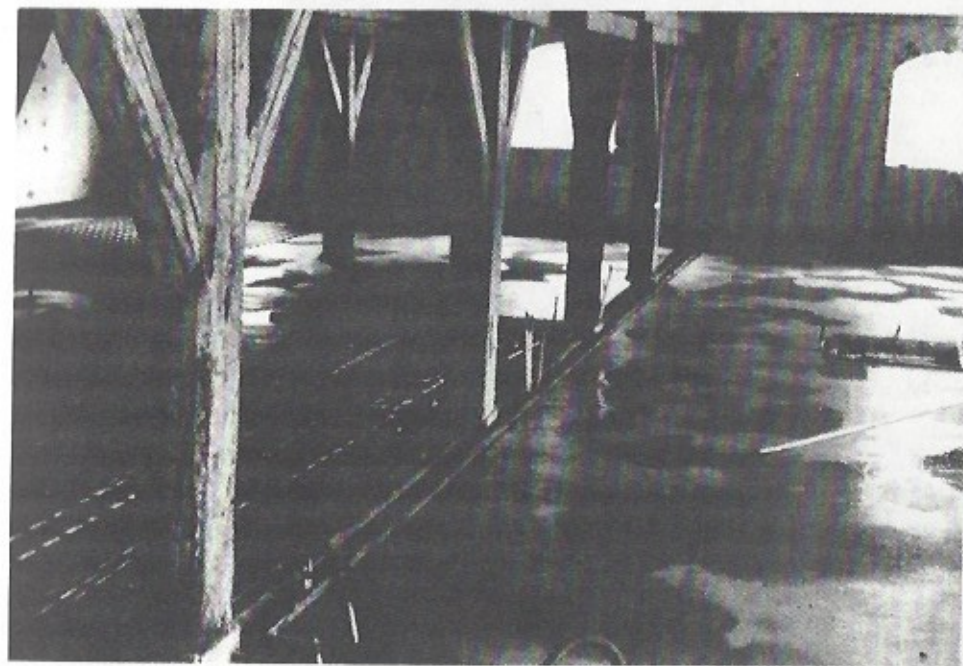
Övre bilden visar de renoverade takstolarna.  
Undre visar pågjutningen av golv.

Takstolarna lyftes åter upp och huset fick för första gången ett underlagstak av råspont och papp. Kupor på takfallen åt norr och söder gjordes och nya gula pannor lades på som yttertaksbeläggning. Efter det att huset fått ett tätt tak kunde det komplicerade arbetet med att montera lägenhets- och rumsskiljande väggar samt undertak påbörjas. Dessa gjordes av gipsskivor på stålregelstommar. Då ambitionen var att visa så stor del som möjligt av den bärande trästommen var dessa arbeten mycket tidsödande och svåra tillpassningar av gipsskivorna.
